# あなたの家の 屋根は大丈夫？

そこで  
野地板、下地材、瓦の修理  
(葺替工事)を行いました。

# 屋根瓦の改修工事完成!

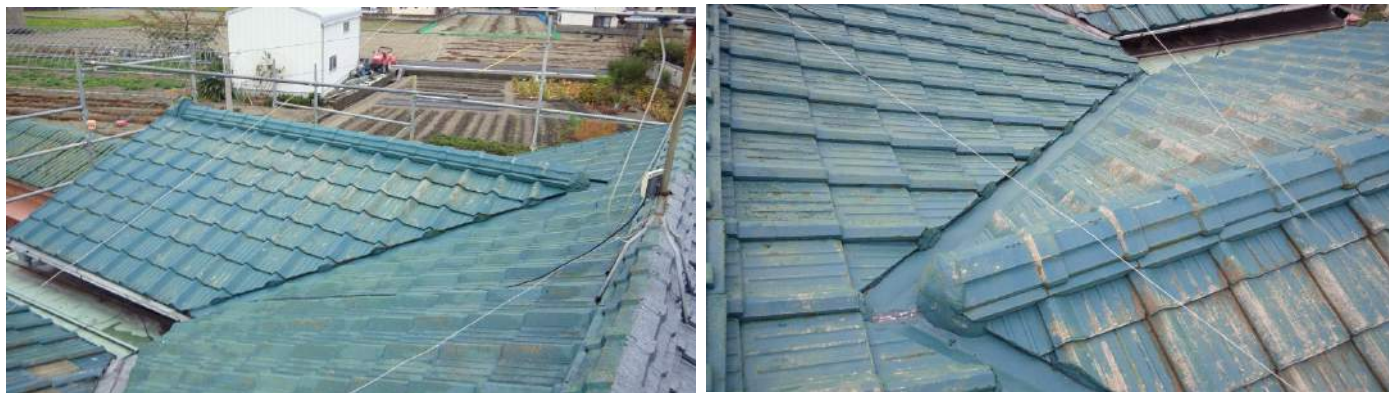
屋根の上から見ると瓦表面の塗装が剥がれているだけだと思ってしまうのですが

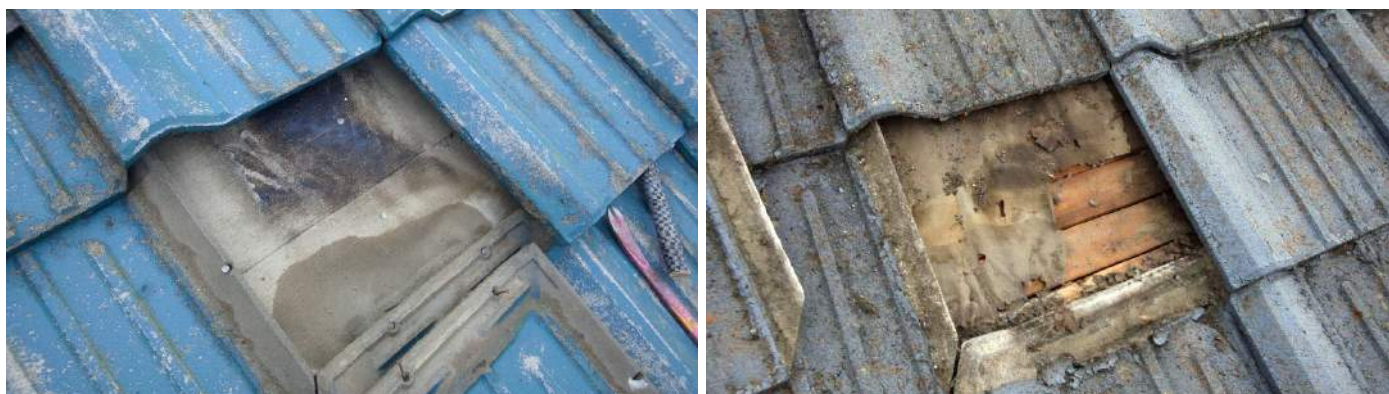
実は!

瓦をめくってみると **野地板が傷んで腐って** いました!

このお家は築 37 年。

※アスファルトを張っている状態ですが強い雨風の吹き降りで、瓦の隙間から雨が浸入してしまい、低温で硬化。

そうしてボロボロになったアスファルトの隙間から野地板まで雨がしみ込み傷んで腐ってしまいました。

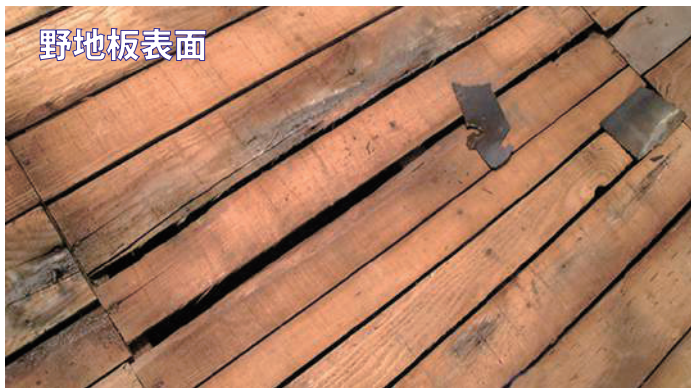
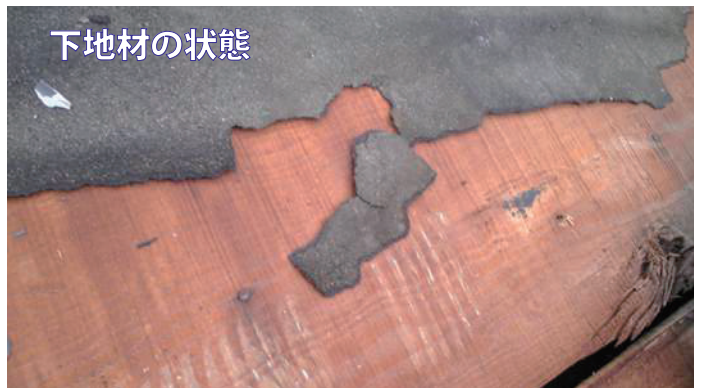
37年経過した下地材はボロボロで防水性能を全く発揮せず  
雨漏りの原因、野地板の急激な腐食の原因になります。

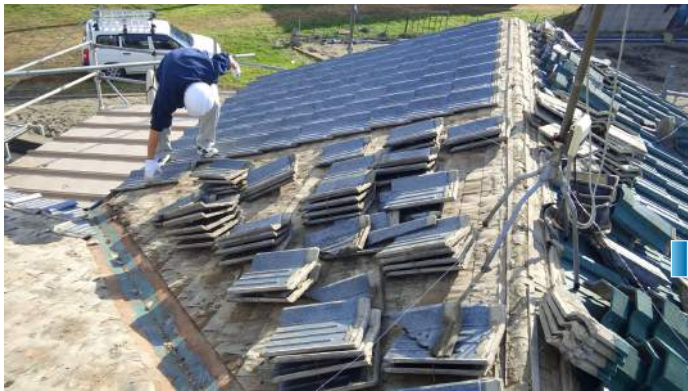
工程①

既材瓦を撤去する

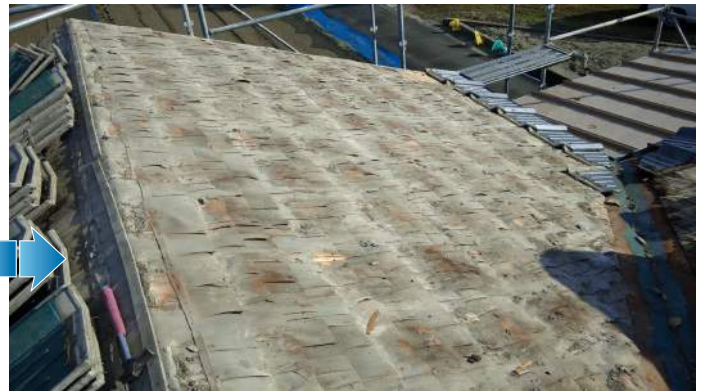
撤去後

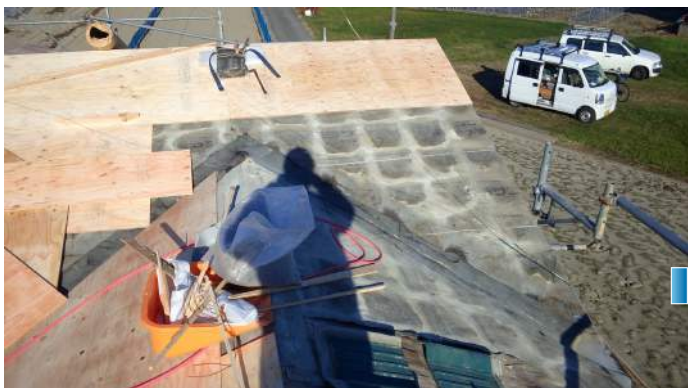
工程②

野地板の増張り

※今回は雨漏りが原因で古い野地板が  
傷んでしまっていたので増張りを行っています。

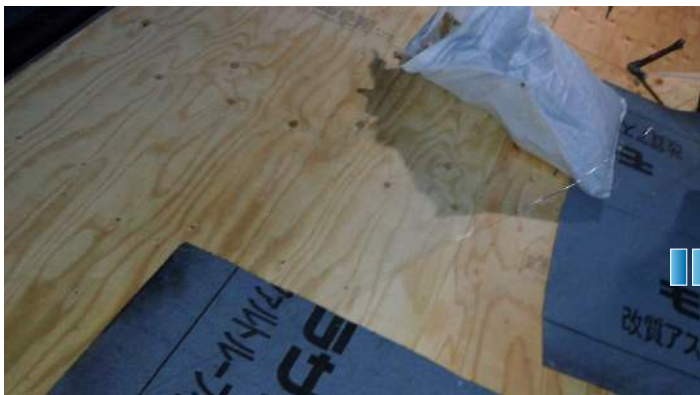
工程③

### ルーフィング張り

※ゴムアスルーフィングを使用

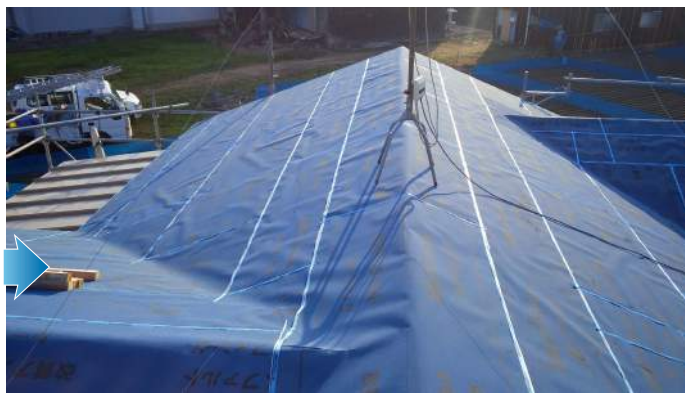
### ルーフィング張り後

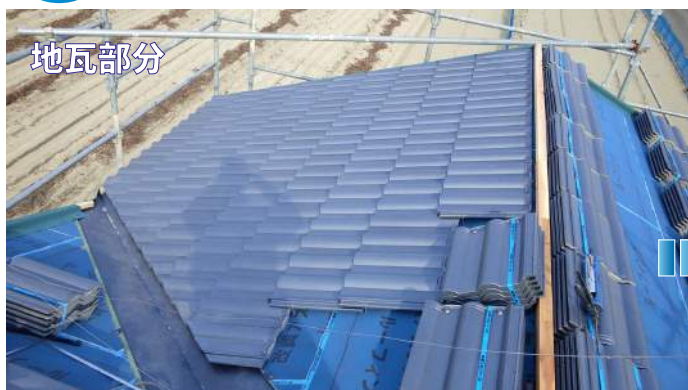
工程④

### 瓦葺き作業

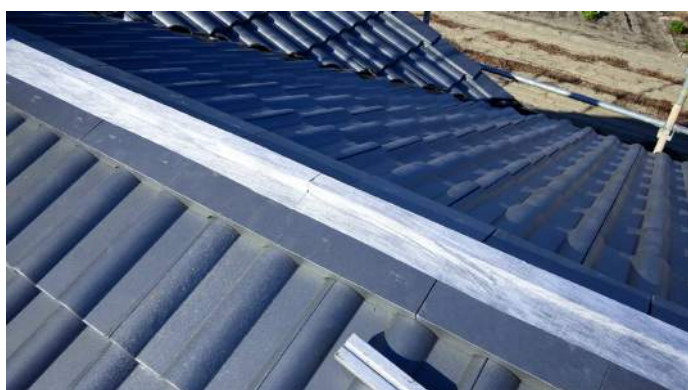
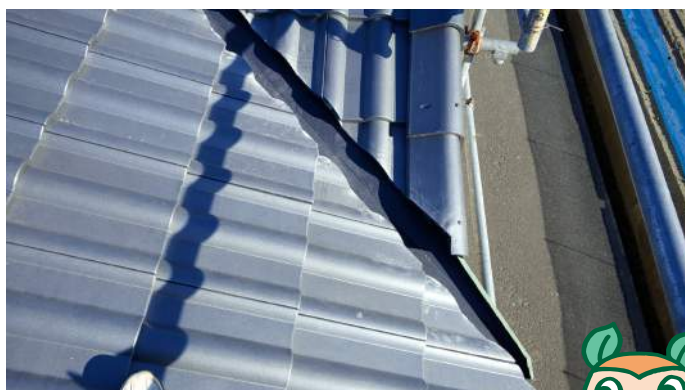
谷部分

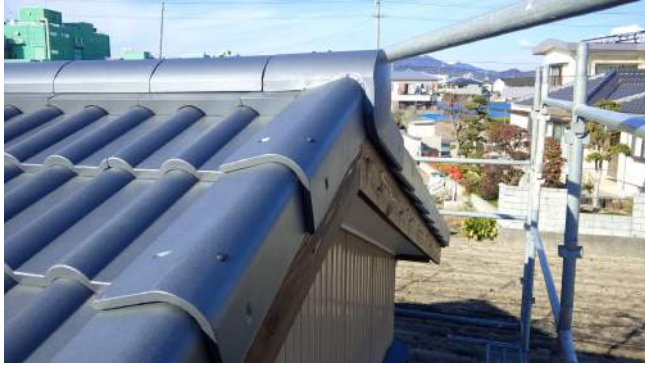
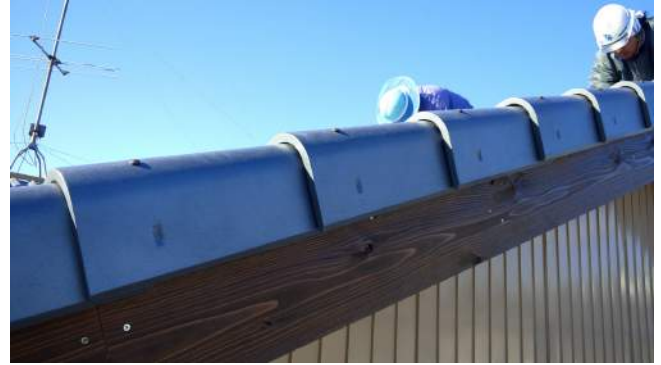
袖部分

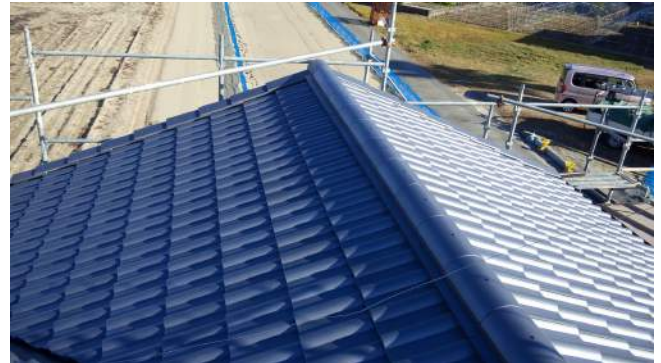
棟部分
